## hlásk

ročník XXX, 2019, č. 4

## Povrchový průzkum ruin hradu Louka u Olešnice

Jan Večeřa

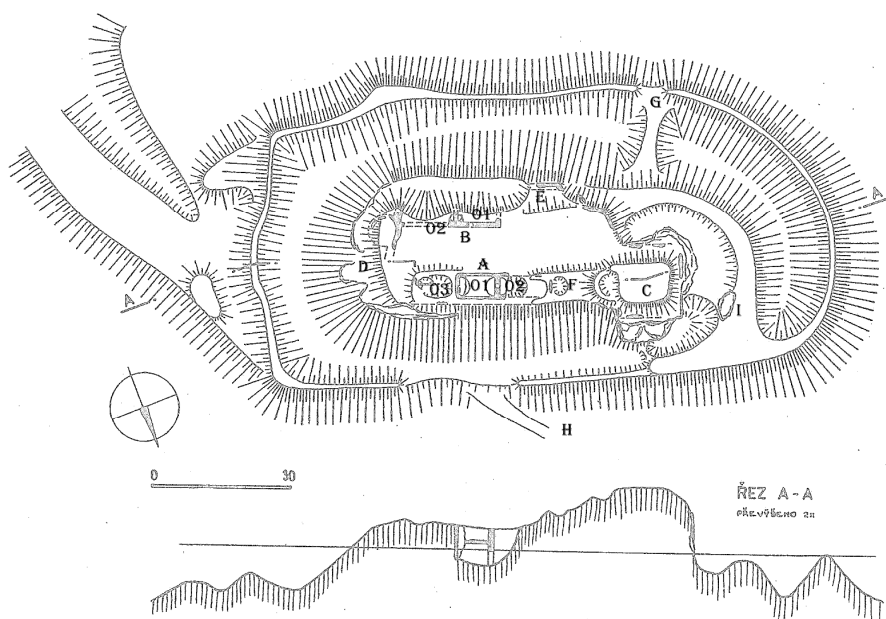
Obr. 1: Hrad Louka – půdorys podle M. Plačka (první cit. v pozn. 4, s. 360, označení doplnil autor).

Severní stavení (obr. 1 – budova A, obr. 2) představuje částečně podsklepenou budovu patrně tříprostorové dispozice. Nadzemní konstrukce této stavby se dochovaly ve velmi torzovitém stavu oproti suterénu. Sklep byl vložen do vysekaného prostoru ve skalním podloží. Dochovaný suterén budovy je dnes dvouprostorový, v celistvosti se zachoval delší východní díl (obr. 1, budova A, č. 01), na nějž na západě navazuje plynule další část (tamtéž, č. 02), bohužel z větší části zavalená.

Pod západní zdi budovy se nachází několik kompaktních bloků zdiva (na půdorysu písmena I), které evidentně pocházejí z popisovaného západního objektu. Přítomnost celistvých bloků zdiva napovídá o možnosti jednorázového zániku (záměrná destrukce prostřednictvím lidského faktoru či přírodní havárie).

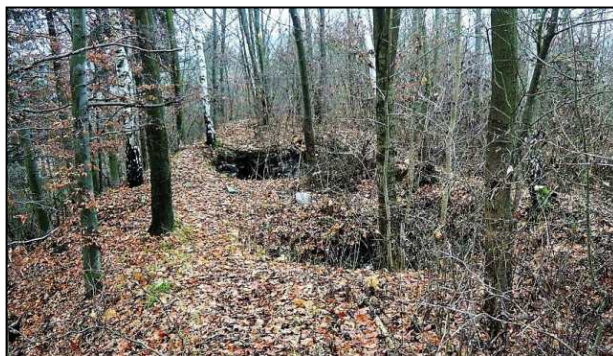
Obr. 2: Hrad Louka – pozůstatky severní budovy, pohled od západu (foto autor 2016).

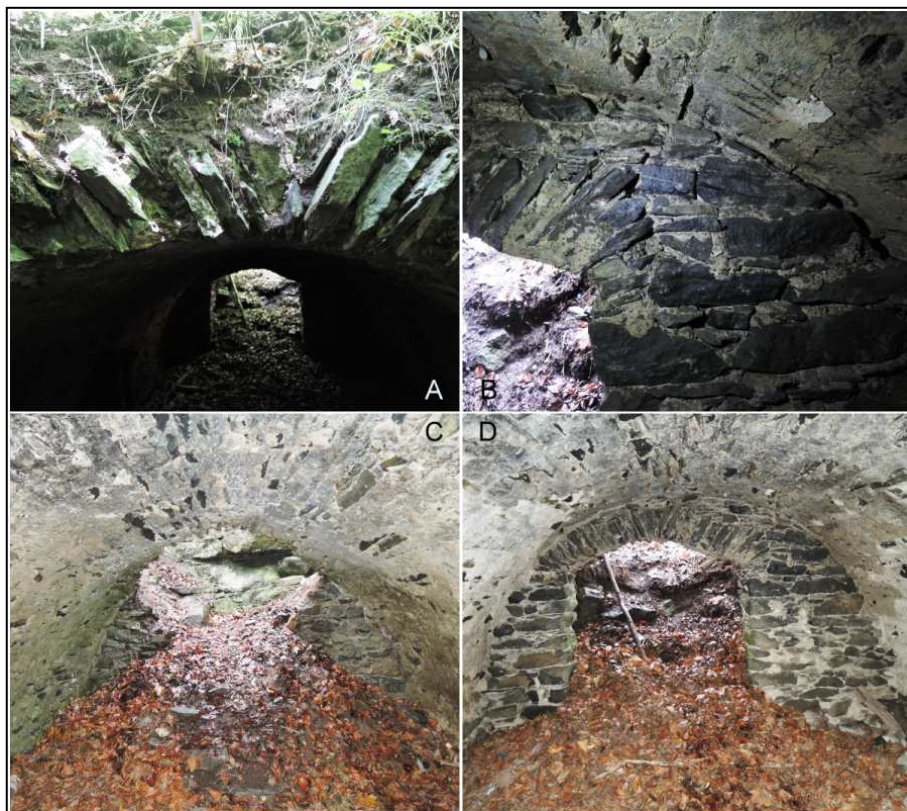
Obr. 3: Hrad Louka – sklepní prostora severní budovy: **A** – „řez“ konstrukcí klenby završující suterén (pohled od východu); **B** – západní čelo suterénu s detaily šalování klenby; **C** – dochovaný suterén severní stavby (pohled od západu), probourávka dnes slouží k přístupu; **D** – západní čelo suterénu (od východu) s rozměrným vstupem (foto autor 2016).

Suterén č. 01 (srov. půdorys) byl přístupný pouze z prostory č. 02 (obr. 3: D). Klenba je valená téměř půlkruhového profilu, ve vrcholové části poněkud stlačená. Je vystavěna z lomového kamene, resp. užších deskovitých kusů, posazených „na ostro“ (obr. 3: A). Obě čela klenby tvořila podporu konců bednicích desek šalování (obr. 3: C). Po nich zůstaly v ploše kápě klenby charakteristické otisky v maltě. V otiscích jsou čitelná místa spojů navazujících desek. V těchto místech vznikla dočasná podpora bednicích desek, která probíhala po celé křivce klenby.

Západní čelo opět sloužilo jako koncová podpora desek šalování (obr. 3: B, D). Obsahuje prostý, poněkud rozměrný průchod (164 cm široký). Tento fungoval jako jediný vstup do suterénu a jeho dimenze naznačují skladovací funkci. Průchod je klenutý segmentem, beze stop kapsy pro závoru. Neomítnutá zeď (pravděpodobně nikdy nebyla pokryta omítkou) umožňuje detailní sledování techniky zdění. Základní řádky tvoří rozměrnější kusy lomového kamene, meziprostory a spáry jsou šibrovány drobnými placáky.

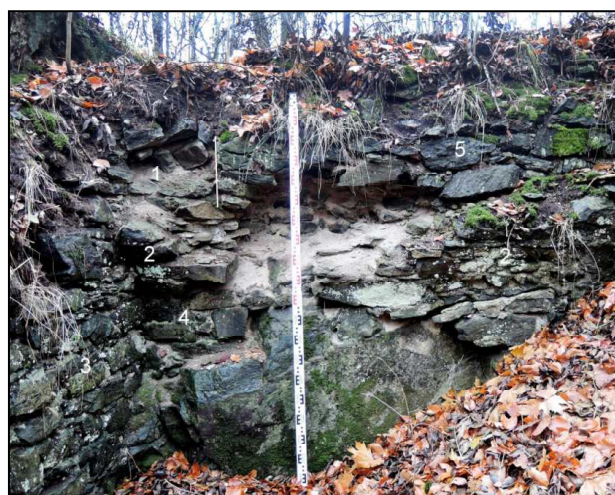
Obr. 4: Hrad Louka – prostora 02 v přízemí severní stavby (pohled od severu): **1** – zazděné okénko (?) v nádvorní zdi; **2** – výběh mladší klenby; **3** – zeď mezi touto místností a sklepem (č. 01); **4** – zdivo pod klenbou nasedající na upravený skalní útvar; **5** – hrubě lícované zdivo nad klenbou (foto autor 2016).

však jen několika řádkami kamenů. Délku prostory nelze vzhledem k závalu ze západní strany určit. Zajímavá nálezová situace se nachází v jihovýchodním rohu této prostory (obr. 4). Těsně nad patou klenby je možno sledovat svislou spáru, velmi pravděpodobně hranu dřívější špalety, která se směrem do interiéru rozšiřovala. Napovídá tak možné přítomnosti staršího otvoru, jehož levá špaleta se nedochovala. Zazdívka tohoto otvoru je hrubá a nelícovaná a svým charakterem vylučuje pohledové uplatnění v interiéru. Superpozice klenby s otvorem tak vede k interpretaci druhotného vložení klenby do této prostory. V souvislosti se zaklenutím byl zazděn i starší otvor. Hrubá nelícovaná zazdívka byla situována v prostoru záspy nad klenbou. Zmíněný zazděný otvor postrádá nejenom levou špaletu, ale také parapet i stopy po záklenku (horní část je odbouraná). Parapet mohl zaniknout v souvislosti s vysekáním patky pro zaklenutí.

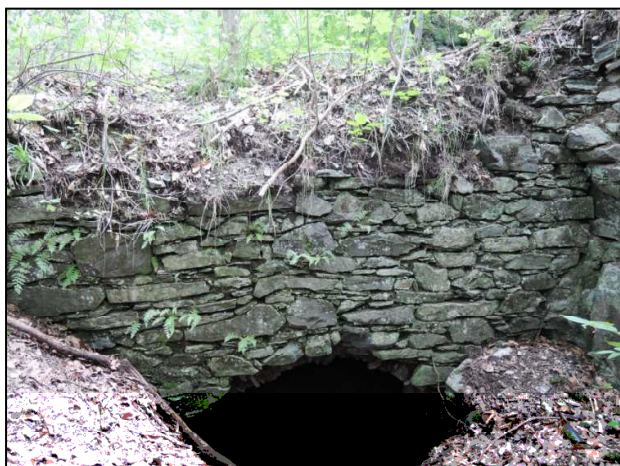
Obr. 5: Hrad Louka – detail dělicí zdi mezi suterény č. 01 a 02 severní budovy od západu (foto autor 2016).

Suterén č. 02 – v prostoru č. 02 nevytváří výše popsaná dělicí zeď oporu pro bednicí desky, ale naopak rovný líc, prolomený pouze zmíněným vstupem do suterénu č. 01 (obr. 5). Tato situace je způsobena jinou niveletou podlahy. Prostor č. 02 byla opět završena klenbou posazenou výše než v případě sklepní místnosti č. 01 (obr. 4, 5). Výběh klenby v jižní zdi nasedá na skalní podloží a na spáru přiléhá ke zmíněné dělicí zdi mezi suterény. Nad patou zříceného klenutí lze sledovat líc svislého hrubě lícovaného zdíva, tvořený

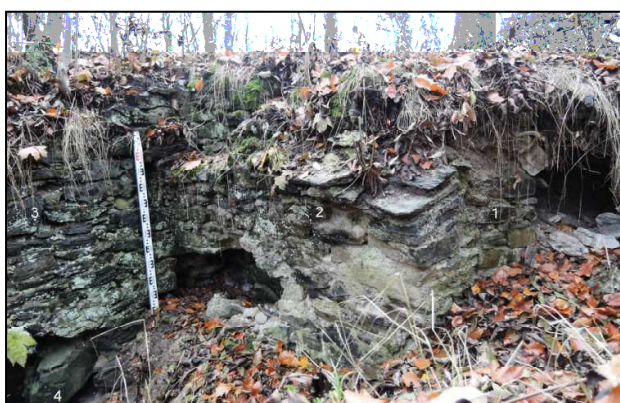
Obr. 6: Hrad Louka – přízemí středního dílu severní budovy, jihovýchodní kout se špaletou nádvorního vstupu (od severozápadu): 1 – špaleta vstupu z nádvoří s výběhem klenby; 2 – zbytky valené klenby přízemí; 3 – východní zeď středního dílu přízemí; 4 – místo zřícené klenby suterénu č. 01 (foto autor 2016).

Přízemí nad prostorou č. 01  
– z této prostory se dochovaly drobné pozůstatky na východní a severovýchodní straně severní stavby. Z jižní zdi (obr. 6) vyrůstá náběh valené klenby. Úsek této klenby (pata) je dlouhý zhruba 2 m, končí lícem přímé špalety otvoru (pravděpodobně vstupu z nádvoří). Pata klenby se nachází téměř těsně nad vrcholnicí zaklenutí suterénu č. 01. Podlaha přízemí tedy byla tvořena zásypaním klenby. Ve všech zdech, pokud lze usuzovat, postrádáme kapsy pro podlahové trámy, fošny podlahy však mohly spočívat na ústupcích ve zdivu (jeden takový dochován při severní zdi). Zmíněný otvor na jihu byl prostý, prolomený v 90 cm tlusté nádvorní zdi, beze stop po uzavírání závoru. Na vnější hraně vstupu je možné sledovat ozub po kamenném ostění. Rabovací výkop část takového pískovcového ostění také odkryl.

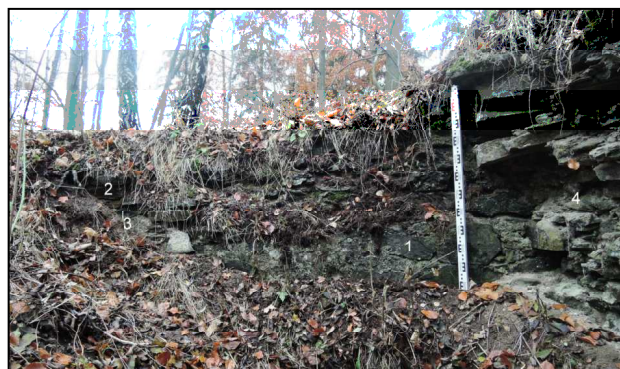
Obr. 7: Hrad Louka – severní zeď středního dílu přízemí (od jihu): 1 – svislé zdivo pod klenbou, patrně svázané s obvodovou hradbou; 2 – zbytky výběhu valené klenby; 3 – drobný ústupek ve zdivu snad určený k položení podlahových fošen; 4 – východní zeď středního dílu přízemí (foto autor 2016).

Na protější severní straně (obr. 7) se dochovala vyzděná „lavice“ pro založení klenby. Pod patou klenby, resp. vyzděným připraveným výběhem, se nachází patrně další ústupek ve zdivu, nicméně situace je znečištěna přítomností záspy. S otazníkem se jedná o ústupek pro fošny podlahy nad zásypaním klenby suterénu č. 01.

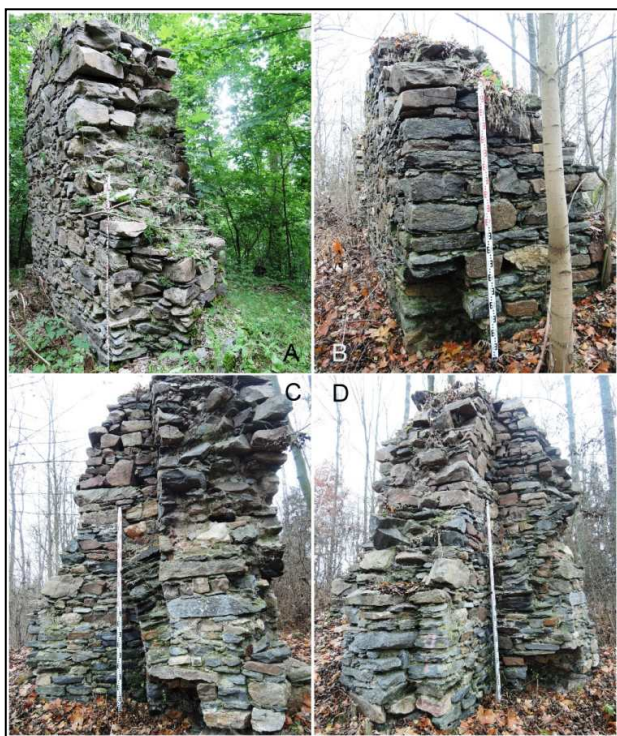
Obr. 8: Hrad Louka – pozůstatky jižní budovy: **A** – část nádvoří zdi s ozubem po ostění prostory č. 01 (od severozápadu); **B** – severozápadní nároží jižní budovy s pravděpodobně vytrženým nákolníkem, napravo málo zřetelné pozůstatky okna směřujícího k bráně hradu; **C** – výběh klenby v prostoru č. 02 (od východu) a dělicí zeď s prostorou č. 01; **D** – dělicí zeď mezi prostorou č. 01 a č. 02 se špaletou průchodu a ozubem po ostění, napravo výběh klenby prostory č. 02 (foto autor 2016).

Z jižní stavby zůstal pouze dílčí úsek nádvorní zdi (obr. 9: A) s výběhy příčných zdí (obr. 8: D). Jižní bok stavby, sestupující do svahu, zanikl úplně.

Vnější severozápadní nároží stavby je jediné ve větším rozsahu dochované (obr. 8: B). Je armované rozměrnými pravidelnějšími kusy kamene. V jeho spodní části se otvírá poněkud pravidelná vybourávka. Může se jednat o absenci armovacích kamenů, nebo o vytržený nákolník.

Do místnosti vede z nádvoří vstup. Při jeho vnějším nároží se rýsuje pravidelně vyzděný ozub po ostění téměř čtverukového tvaru (obr. 8: A). Absence uzavírání pomocí závory je pro jižní budovu charakteristická.

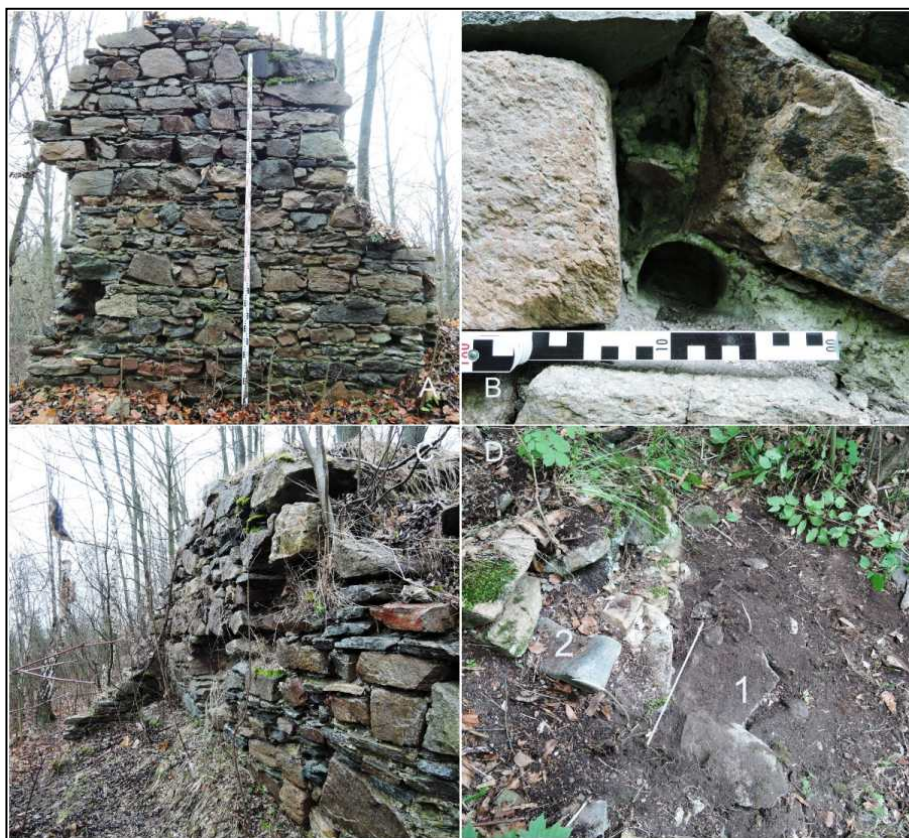
Obr. 9: Hrad Louka – detaily jižní budovy jádra hradu: **A** – dochovaný vnější líc nádvoří zdi jižní stavby (od severu); **B** – detail kruhové lešeňové kapsy v nádvoří zdi; **C** – interiér prostory č. 01 od východu, vpravo nádvoří zeď s patrnou „lavičí“ při zemi, vlevo výběh západního čela budovy s nepatrnými pozůstatky okna směřujícího k bráně; **D** – detail styku jižní budovy (č. 2) a obvodové hradby (č. 1) v příkrém jižním svahu pod jádrem hradu. Bílou linkou je naznačena spára mezi oběma konstrukcemi, pohled od západu (foto autor 2016).

Jedná se o minimálně dvouprostorovou hloubkově orientovanou budovu, přizděnou k obvodové hradbě na spáru (obr. 9: D). Sporé pozůstatky odvážně založené hlavní hradby se nacházejí v prudkém svahu po jižním boku jádra. Hradba byla zděna z místní tmavé horniny. Podle polohy pozůstatků obvodové hradby lze odhadnout i šířku jižní budovy na 5–6 m. Poloha jižní hradby nikoli na hraně terénního útvaru, ale ve svahu pod ní, se liší od hradby severní, sledující tento terénní zlom. Zřejmý je tak záměr získat alespoň nějaké místo pro další budovu, určenou snad mimo jiné k obraně přístupové cesty.

Základní stavební řádek je opět vyzděn z větších kamenů, nad nimiž probíhají vyrovnávací vrstvy z placáků. Technologické pásy oddělené tlustšími vrstvami malty nejsou patrné. Tato budova byla zděna pomocí lešení, po němž zůstaly drobné (průměr kolem 10 cm) kruhové kapsy ve zdivu (vzdálené od sebe vertikálně 140 cm). Kapsy až na jedinou výjimku neprocházejí skrz zdivo, lešení tedy využilo svislých štenýřů (obr. 9: B).

Prostora 01 jižní stavby je dlouhá více jak 7,5 m. Tloušťka nádvorní zdi kolísá mezi 90–110 cm. V severozápadní části se nachází pozůstatky jakési „lavice“ při nádvorní zdi. V její maltě se rýsují otisky plochých dřev. Může jít o založení klenby či pozůstatek sedilia (?). Západní zeď této místnosti totiž skutečně prolamovalo okno směřující do prostoru vyústění přístupové cesty (obr. 9: C).

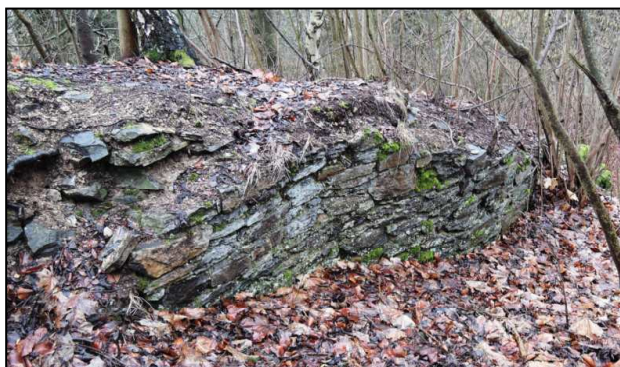
Obr. 10: Hrad Louka – vnitřní líc východní zdi jádra hradu s lehkým vydutím evokujícím někdejší přítomnost věže/věžice, pohled od severozápadu (foto autor 2016).

zdi obvodové (obr. 10). Tohoto místa si povšimneme blíže, protože jeho interpretace bude mít vliv na rekonstrukci podoby východní části hradu. Kruhová oblina je s navazující zdí plně provázaná. Zdicím materiálem je opět místní tmavý kámen, technika zdění se neliší od ostatních partií hradu (zdění na minimální spáru, šíbrování, bez vyrovnávacích vrstev). Maximální rozměr vydutí dosahuje pouze cca 40 cm před líc. Níže k oblíně přiléhala jižní budova jádra hradu. Vysunutá část domnělé věže nevykazuje příliš mnoho prostoru pro interpretační jistotu. Průzkumem se však podařilo identifikovat velice sporé pozůstatky lícového zdiva, které dosud autoři, zabývající se hradem Loukou, neinterpretovali (poloha D). Díky okolnímu terénu a vzhledem k navazující zástavbě v jádře zde nepředpokládáme přítomnost brány. Zhruba 10 m pod výše zmíněnou zdí s vypnulínou se totiž nachází zbytky přímého líce jiné zdi. Buď se jedná o zbytek zdi parkánové, nebo podle našeho názoru spíše východní část jádra zabíral jakýsi pandán k západní věžové stavbě. Strategický význam tohoto východního bodu tkvěl zejména v kontrole přístupové cesty. Pakliže by uvedená hypotéza platila, existence flankovací věže/věžice je vyloučena.

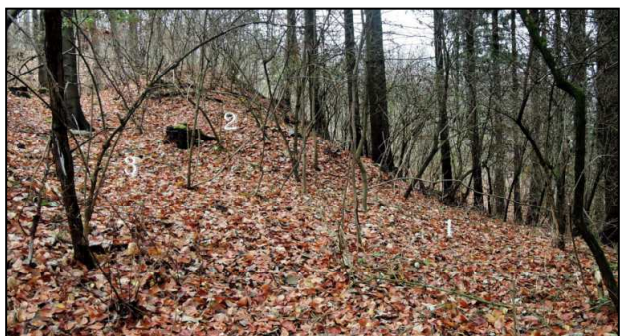
Obr. 11: Hrad Louka – vstup cesty do hradu skrze vnější opevnění v jeho severovýchodním průběhu (pohled od východu): 1 – přerušení valu pro přístupovou cestu; 2 – okružní val na severní straně; 3 – příkop (foto autor 2016).

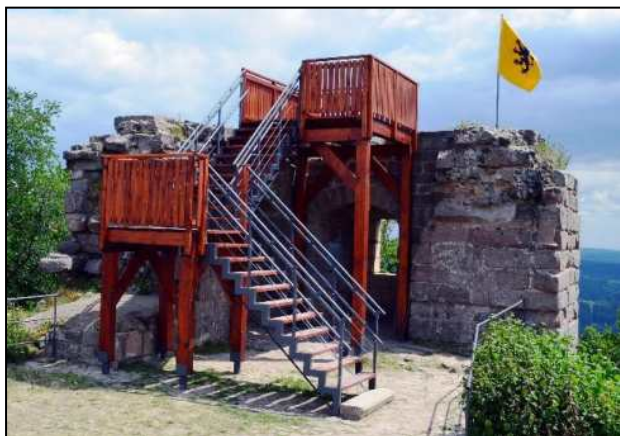
*Nová vyhlídka na věži hradu Kumburk (foto T. Šimůnek 2018).*

Ke slavnostnímu otevření zcela nové vyhlídkové plošiny hradu Kumburk došlo slavnostně 14. července 2018. Vyhlídku slavnostně otevřel syřenovský starosta Ing. Kraus, za účasti členů Sdružení pro záchranu hradu Kumburku a návštěvnícké veřejnosti. Obec Syřenov je majitelem hradů Bradlec a Kumburk.

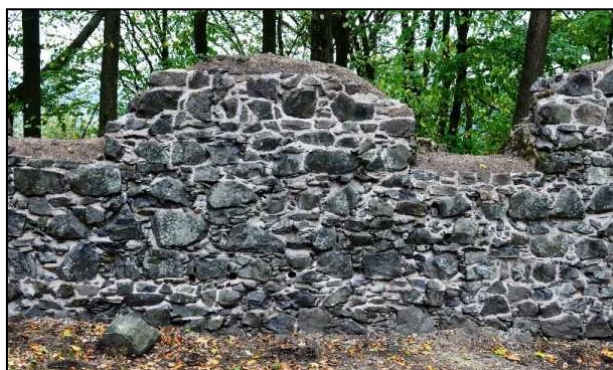
*Opravená část úseku vnějšího opevnění na hradě Kumburk u první brány (foto T. Šimůnek 2018).*

Na značně chatrná torza kumburských bran byla zaměřena nezbytná pozornost již roku 2006.<sup>2)</sup> Tehdy byly staticky zajištěny a stavebně upraveny torza 1., 2. a 4. brány. Ze všech bran vykazovala nejtěžší havarijní stav 1. brána. Práce se proto soustředily nejprve na tento prostor. Je dobré si připomenout, že vytržení zdiva bylo způsobeno nejspíše

výbuchem střelného prachu v roce 1658. Hrad byl v té době na přímý rozkaz císaře Leopolda I. záměrně poničen. Vytržení zdíva bylo vyspraveno pouze do té míry, aby byla zajištěna statika zbylých relikvů zdíva. Tím byla také zvýšena bezpečnost průchodu pro návštěvníky hradu.<sup>3)</sup>

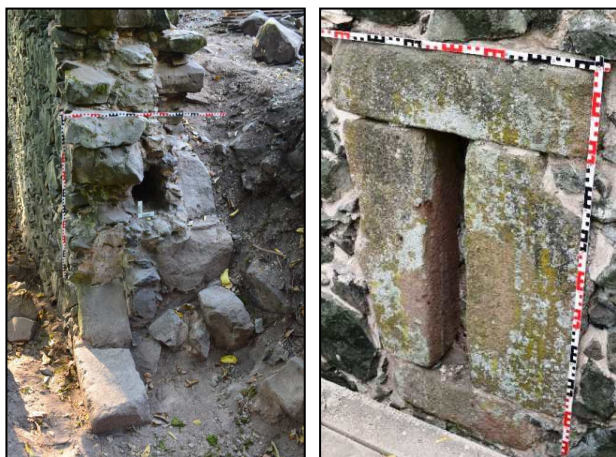
*Hrad Kumburk – kapsa závory boční branky a její pozůstatky (foto T. Šimůnek 2018).* *Detail šterbinové střelny ve vnějším opevnění na hradě Kumburk (foto T. Šimůnek 2018).*

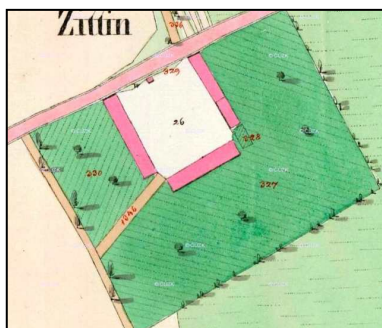
*Dvůr Žitín na císařském otisku mapy stabilního katastru z r. 1837 (citace v pozn. 63).*

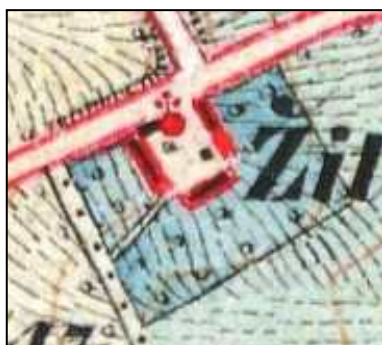
*Dvůr Žitín s kaplí na III. vojenském mapování z r. 1879 (citace v pozn. 65).*

Změnu registrujeme na třetím vojenském mapování (1879). Na místě drobné stavby v čele dvora je umístěna značka pro kapli a od ní na západ nahradil hradbu při silnici nový hospodářský objekt. Jižní část severovýchodního křídla je obytná;<sup>67)</sup> nejspíše zde bydleli zaměstnanci. Na mapě z roku 1957 již kapli nenacházíme, uprostřed nádvoří je naznačen jakýsi objekt a jihojihovýchodně pod dvorem v bývalém sadu vznikla nová stavba.<sup>68)</sup> Bude to zřejmě vepřín, při jehož stavbě byly nalezeny střepy z několika nádob zdobené jednoduchou a několiknásobnou vlnicí z raného

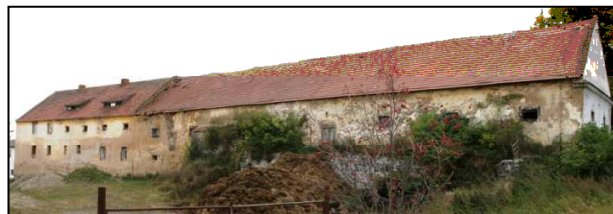
*Dvůr Žitín, severovýchodní křídlo s patrovou obytnou částí (foto P. Vařeka 2009).*

V 70. letech 20. století byly na nádvoří nalezeny zlomky nádob a kachlů z vrcholného středověku 2 až novověku 1.<sup>71)</sup> Je možné předpokládat, že asi na místě uvedeného patrového obytného domu stávala kdysi žitínská tvrz, z jejíchž otopných zařízení pocházely nalezené kachle. Postupně ještě přibýly domky u ovčína, hospodářský objekt vedle dvora při silnici do Březí a velký objekt uprostřed nádvoří. Po roce 2006 byly při dvoře vybudovány další výrobní areály.

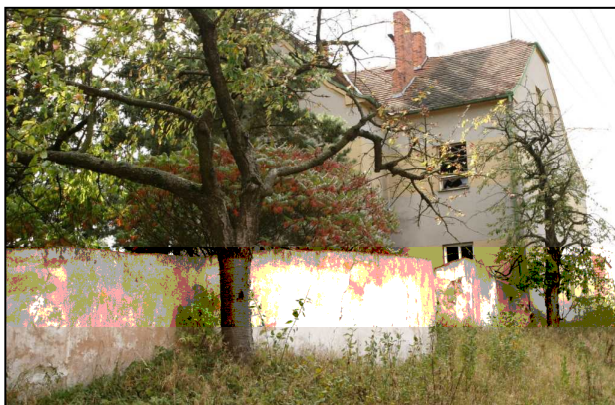
*Dvůr Žitín, patrový obytný objekt stojící nejspíše na místě rytířského sídla. V popředí „baštoidní“ útvar v ohradní zdi, snad pozůstatek kaple (foto P. Vařeka 2009).*

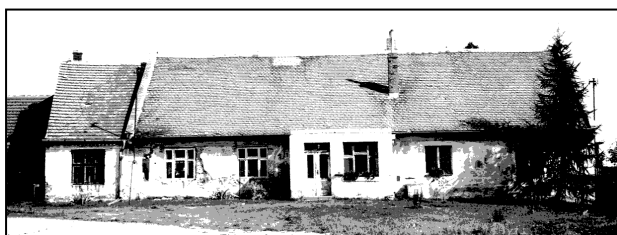
*Sibřina čp. 212. Objekt obsahující předpokládané zbytky tvrze, pohled od jihozápadu (foto J. Synek 1995).*

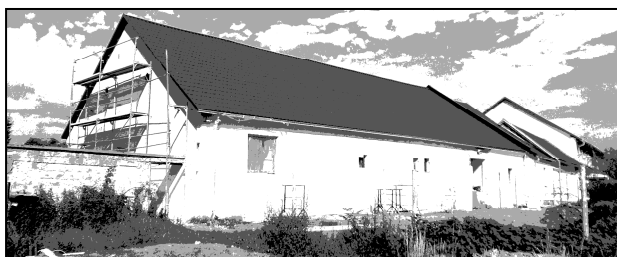
*Sibřina čp. 212. Objekt obsahující předpokládané zbytky tvrze při posledních úpravách, pohled od východojihovýchodu (foto J. Synek 2012).*

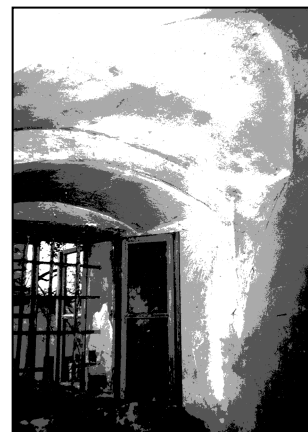
*Sibřina čp. 212, interiér jedné ze zachovalých prostor s výsečí (foto J. Synek 1996).*
